Nasz kościół wymaga remontu, na co składa się kilka przyczyn:

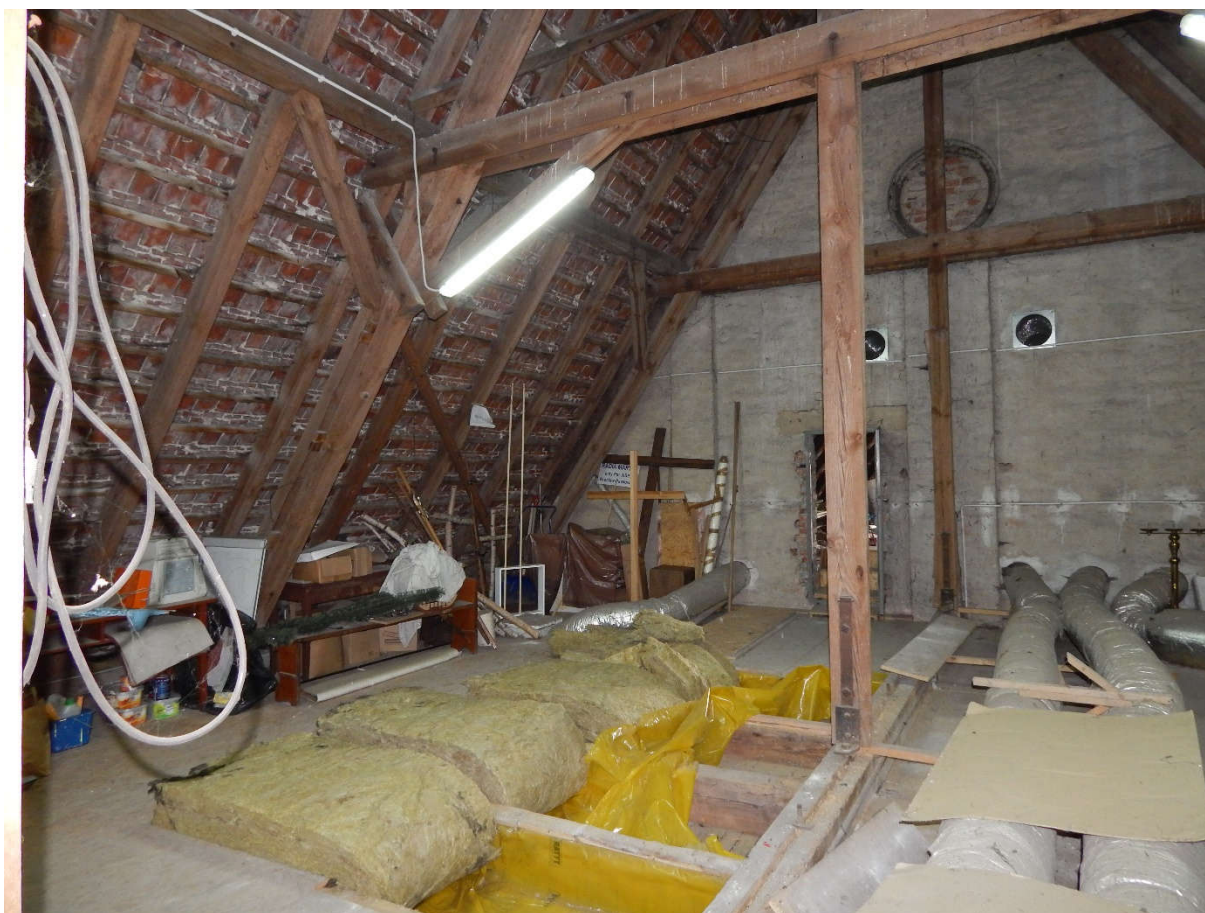
Poddasze w czasie odkrywki konstrukcji, widać również instalację wentylacyjną. Obecnie poddasze nie pełni już roli magazynu dekoracji świątecznych, zostało dokładnie opróżnione przez młodych Parafian.

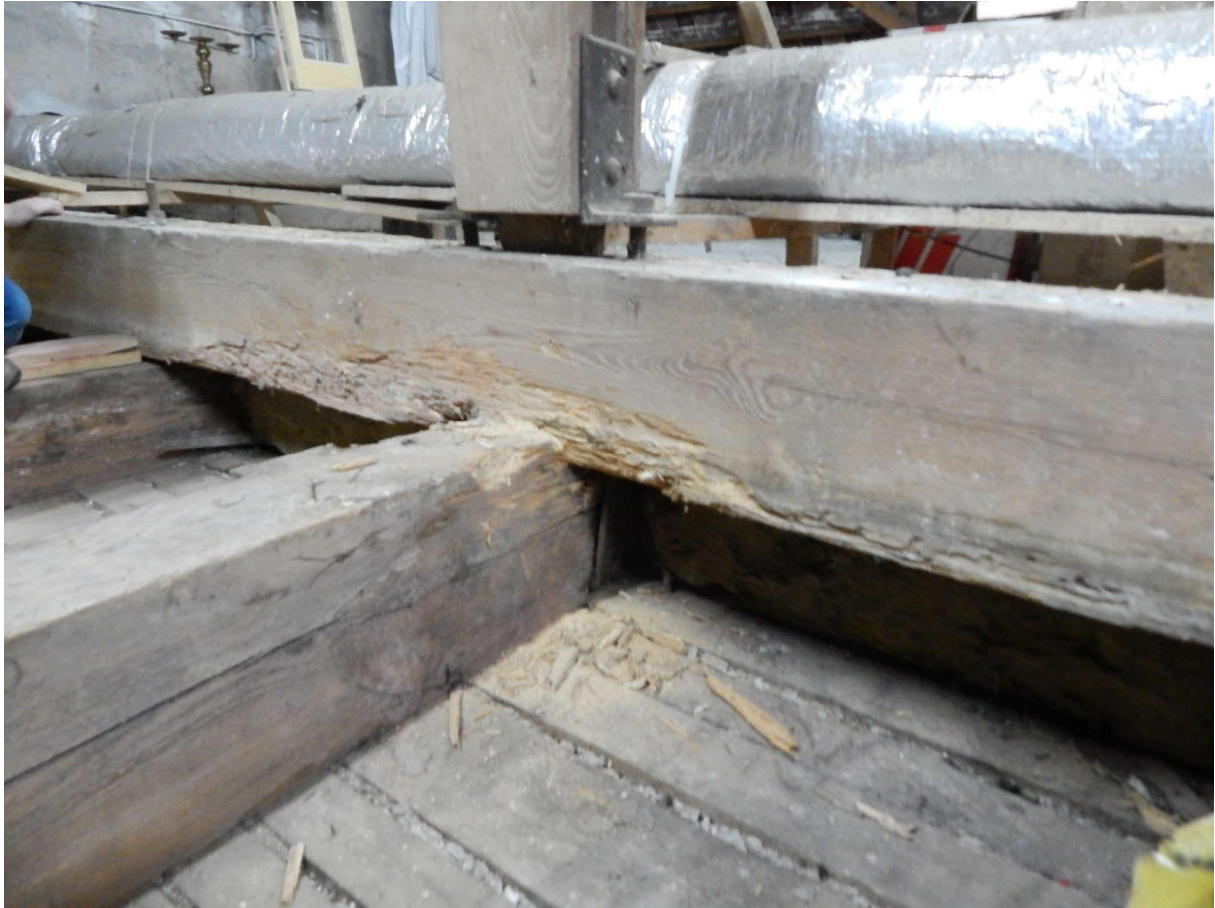
Odkryty fragment posadzki poddasza pozwolił stwierdzić uszkodzenia. Na zdjęciu: belki stropu nad nawą i konstrukcji dachu – widać: zmurszałe drewno i zawilgocenie oraz poluzowane połączenie belki i słupa – wieszaka konstrukcji dachu (to jest miejsce najgorszego ugięcia – w nawie kościoła widać to od spodu jako „bulwę” przy żyrandolu, podobne miejsce z widocznym ugięciem sufitu jest na chórze).

- tymczasowe uszczelnienie dachu (rozwiąże problem przecieków na kilka lat) i przełożenie pokrycia dachowego – jako rozwiązanie docelowe, po wykonaniu wzmocnień konstrukcji dachu;
- Rozbiórkę starego sufitu, żeby umożliwić porządną czyszczenie belek z kornika i zabezpieczenie ich, usunięcie zawilgoconych elementów;
- Oczyszczenie belek drewnianych nośnych i jednego ze słupów konstrukcji na poddaszu przez ociosanie – zdjęcie warstw drewna porażonych przez korniki, zabezpieczenie preparatem solnym (wszyscy, którzy mają domy z wysokimi dachami znają tę technikę) oraz dołożenie z boku albo nadbicie od góry elementów drewnianych wzmacniających belki stropu jak również kilka krokwi dachu;
- wykonanie nowego sufitu podwieszono z płyt gipsowo-kartonowych w takim układzie, by jak najbardziej ograniczyć możliwości spękań – z potrójnym płytowaniem płytą wodoodporną i ogniochronną.

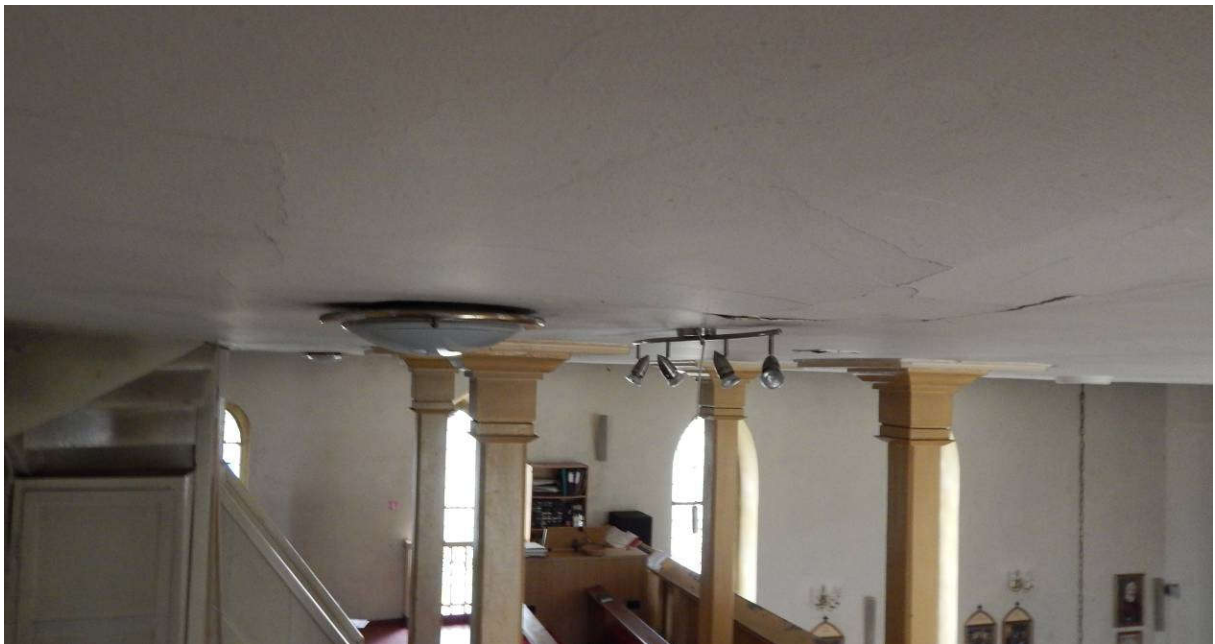
Widok sufitu na chórze – spękania i ugięcie sufitu są spowodowane uszkodzeniem konstrukcji i zawilgoceniem, na ścianie od strony północnej rozwija się grzyb, szczególnie w narożu. Rozbudowa wentylacji, odgrzybienie ściany preparatem grzybobójczym poprawi sytuację.

- wykonać dodatkowe nawiewy z istniejącej centrali wentylacyjnej w obszarze chóru, co polepszy cyrkulację powietrza w kościele, a nie będzie bardzo kosztowne – zostaną przedłużone kanały wentylacyjne już istniejące, i wykonane dwa nowe nawiewniki w miejscu gdzie stoi powietrze i zbiera się para wodna;
- wykonać czyszczenie, konserwację i ewentualne wymiany końcówek przewodów wentylacyjnych (kołnierzy), jeśli okaże się, że są skorodowane.
